湖州倍格曼新材料股份有限公司
土壤和地下水自行监测报告

编制单位：湖州中一检测研究院有限公司

2024年9月

建设单位：湖州倍格曼新材料股份有限公司

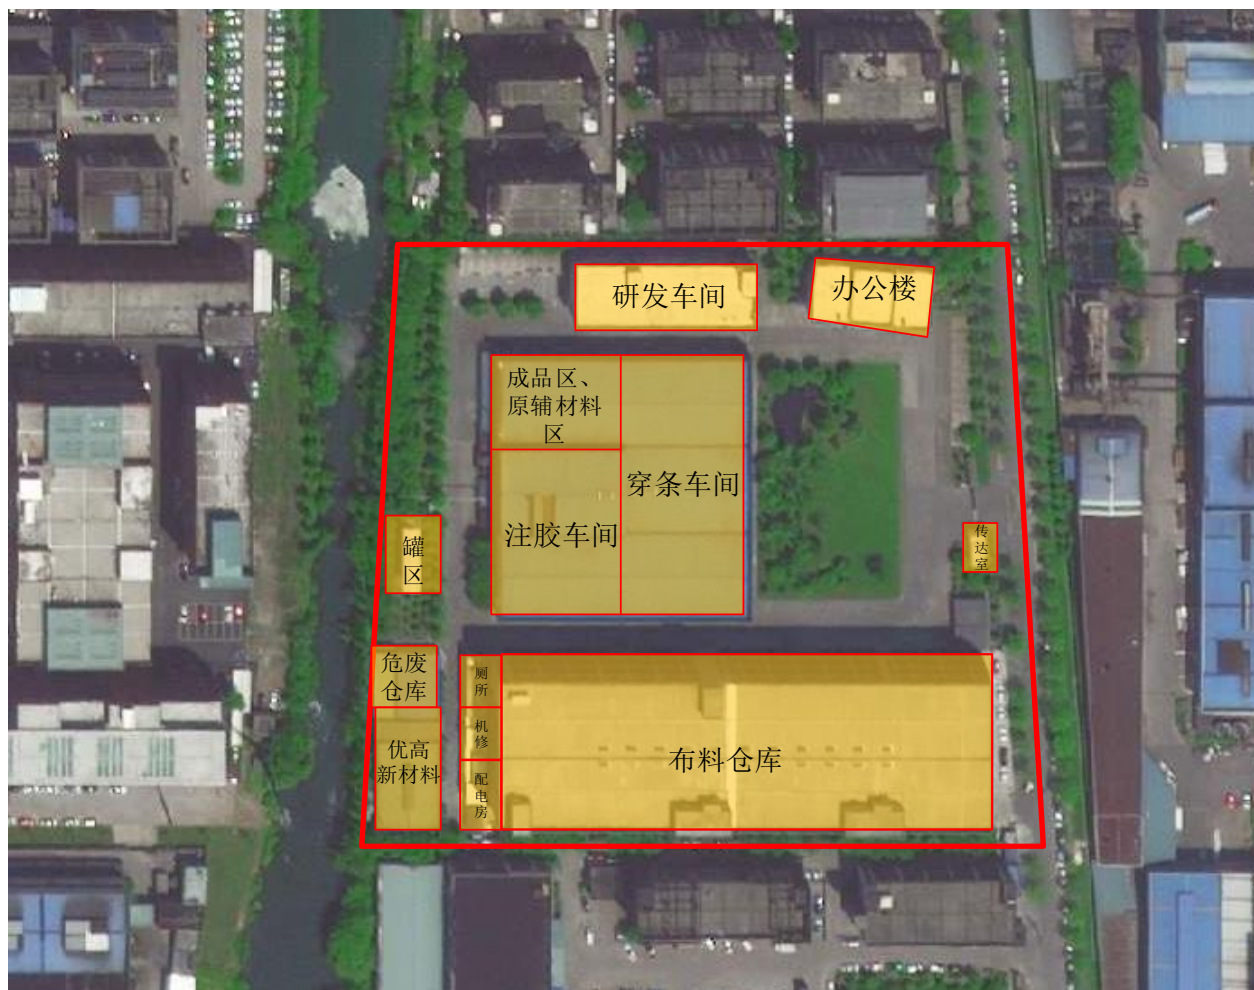
图 4.2-1 (1) 湖州倍格曼新材料股份有限公司平面布置情况

根据相关资料以及现场确认企业平面布置以及各功能区分布见图 4.2-1 和表 4.2-1，企业雨污水管网分布见图 4.2-2 和 4.2-3。

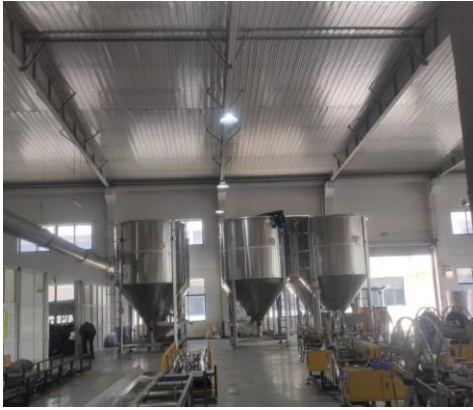
生产设备

注胶车间：现场踏勘发现生产活动均在车间内部，防雨水；该区域地面均有硬化，现场未见有明显裂缝和污染痕迹；反应釜、冷却釜等设备周围未发现泄漏情况。

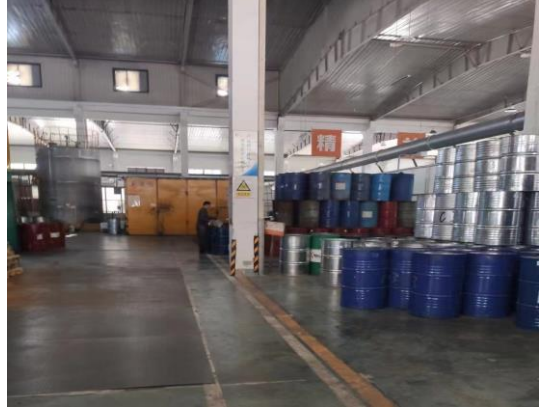
原辅料仓库

原辅料仓库：贮存有聚醚多元醇、色浆等液体原辅材料，现场踏勘发现该区域地面均有硬化，现场未见有明显裂缝和污染痕迹。

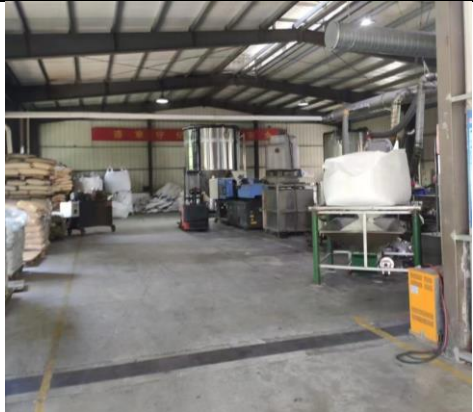
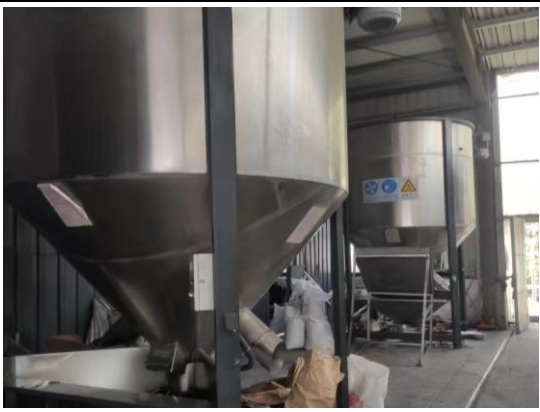
优高新材料车间一

优高新材料车间：存在循环水地下管道，位于0~50cm深。车间位于厂区西南侧，现场踏勘发现生产活动均在车间内部，防雨水；该车间地面均有硬化，现场未见有明显裂缝和污染痕迹。

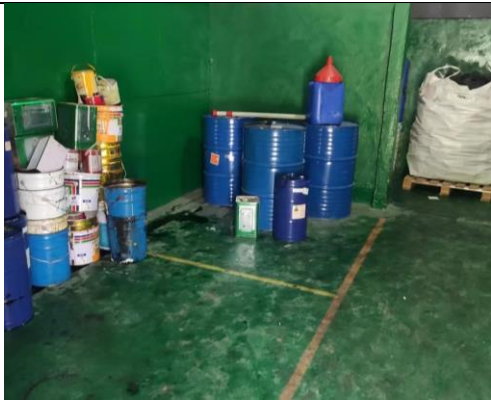
危废仓库

危废仓库：仓库危废地面已采取防腐防渗措施，地面无破损和裂隙；危废仓库裙角设有导流沟和集水池；危险废物采用桶装或袋装，未出现洒落等情况。

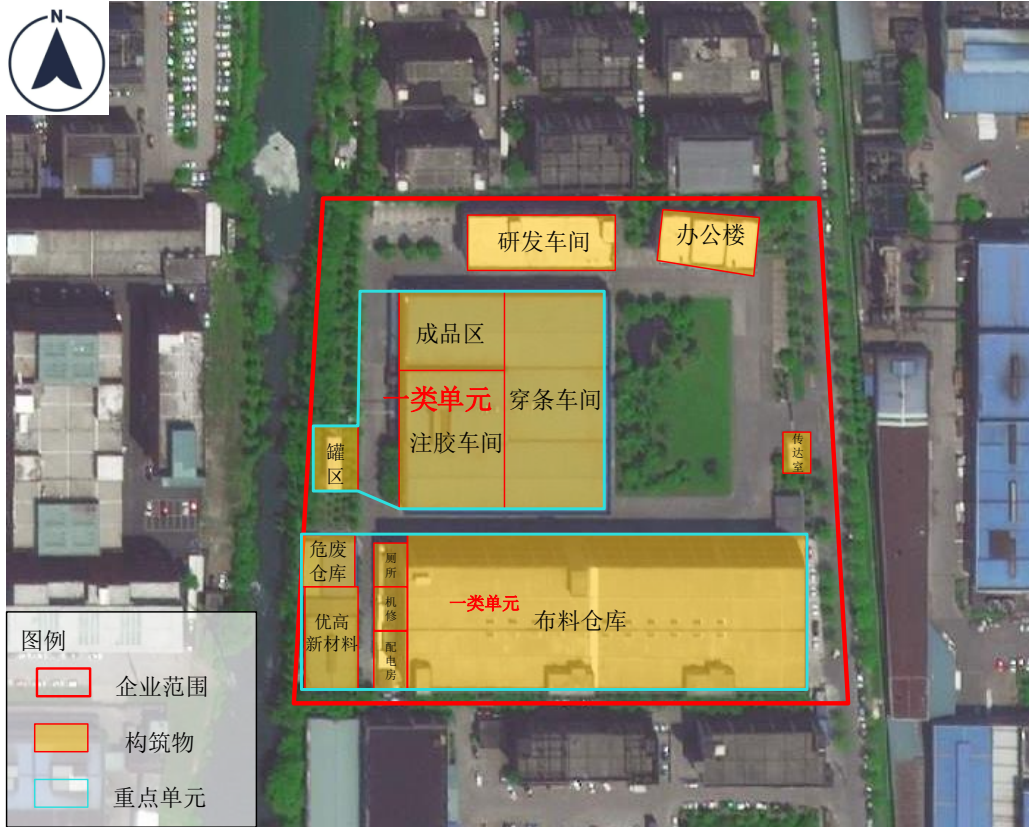
图 5.2-1 湖州倍格曼新材料股份有限公司重点单元分布

| 重点监测单元 | 重点区域名称 | 识别依据 | 涉及的特征污染物 |
|---|--|--|---|
| 一类单元 | 成品仓库、原辅料仓库、注胶车间、穿条车间、周转罐区、液体罐区（5660 m ² ） | <p>成品仓库、原辅料仓库、注胶车间、穿条车间、周转罐区：主要为聚酰胺（PA66 尼龙）、聚醚多元醇、蓖麻油、丙三醇（不再使用）、清洗剂(DMF)、色浆等原辅料，周转罐区使用时间久，存在接地式储罐，渗漏的风险较大且不易被发现。注胶车间内设备主要为反应釜，不接地，未发现渗漏情况；穿条车间平面布置有所变动，项目生产过程中，涉及有毒有害物质的产生。</p> <p>液体罐区：主要为聚醚多元醇（聚环氧丙烷环氧乙烷三醇），罐区内具有防渗阻隔设施，且能防治雨水进入或者及时有效派出雨水；渗漏、流失的液体能够得到有效收集并定期清理；围堰和地面防腐防渗清洁、干爽、防腐无破损，储罐罐体无裂纹、开裂。储罐为接地式储罐，渗漏的风险较大且不易被发现。。</p> | 二甲基甲酰胺、氨、石油烃 |
| 一类单元 | 布料仓库（原倍格曼原辅料仓库）、危废仓库、优高新材料车间（7485 m ² ） | <p>布料仓库：目前不产生污染，车间改造前为倍格曼原辅料仓库，存在时间久，车间内历史情况不明存在渗漏的风险，因此将其纳入重点区域。</p> <p>危废仓库：主要贮存各类危废（废清洗剂、废包装桶、废活性炭、废机油、实验废物）。仓库危废地面已采取防腐防渗措施，地面无破损和裂隙；危废仓库裙角设有导流沟和集水池；危险废物采用桶装或袋装，未出现洒落等情况。</p> | pH、二甲基甲酰胺、氨、氨氮、石油烃 |

| 重点监测单元 | 重点区域名称 | 识别依据 | 涉及的特征污染物 |
|---|---|---|---|
| | | 优高新材料车间：车间循环水与物料（尼龙66，尼龙66产生游离氨）进行接触，属于废水，涉及有毒有害物质。地下存在循环冷却水管道，渗漏的风险较大且不易被发现。 | |

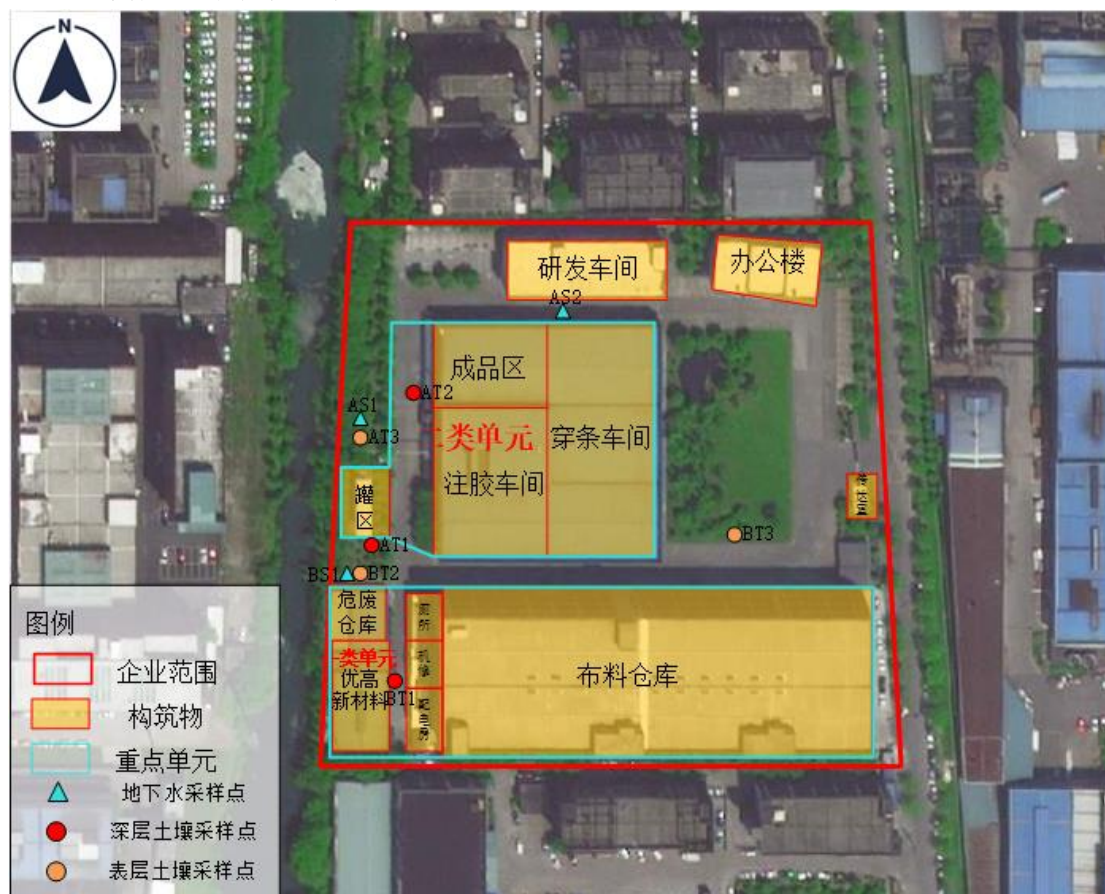
图 6.1-1 湖州倍格曼新材料股份有限公司方案布置图

根据以上技术导则及规范要求，本次企业自行监测调查布设土壤监测点位 6 个（3 个深层样，3 个表层样），地下水监测点 4 个（含地块外布设 1 个地下水对照点）。本次调查还需采集不少于样品总数 10% 的土壤样品和 10% 地下水样品。监测点位布设图见图 6.1-1~3。
